**Reporte Arranque**  
**Proyecto: "MARIAS 300GRX8X1"**  
**300045440**  
**Maquilador Innova Empaques**

| <b>Producto:</b> | MARIAS 300GRX8X1 |
| <b>Planta:</b> | Maquilador Innova Empaques |

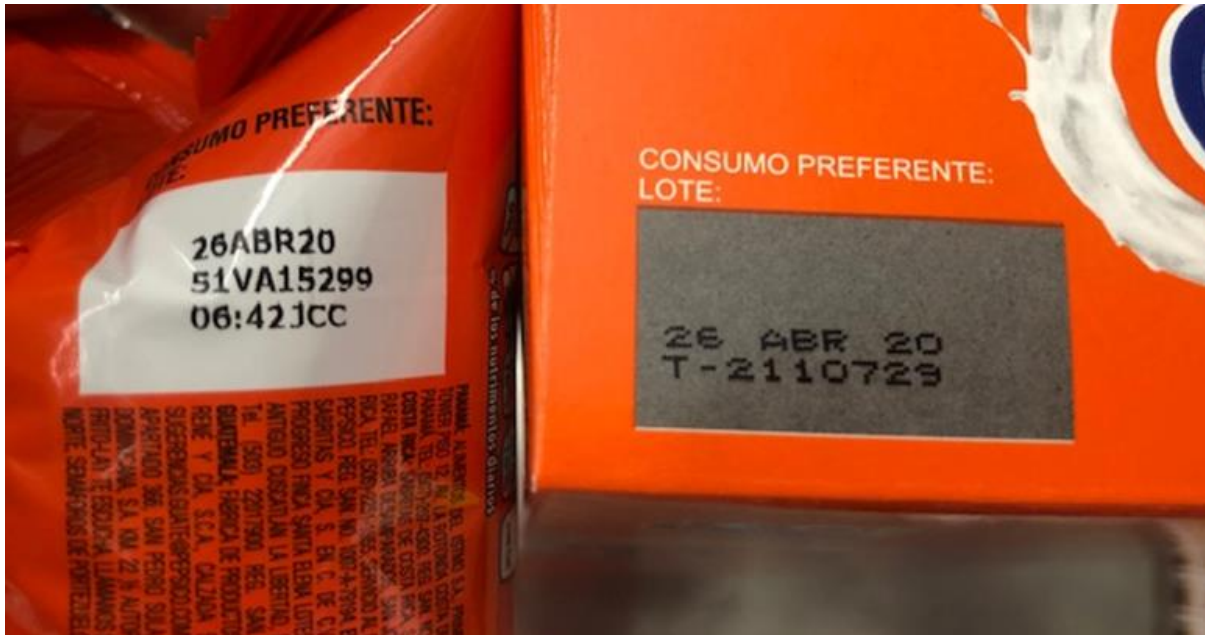
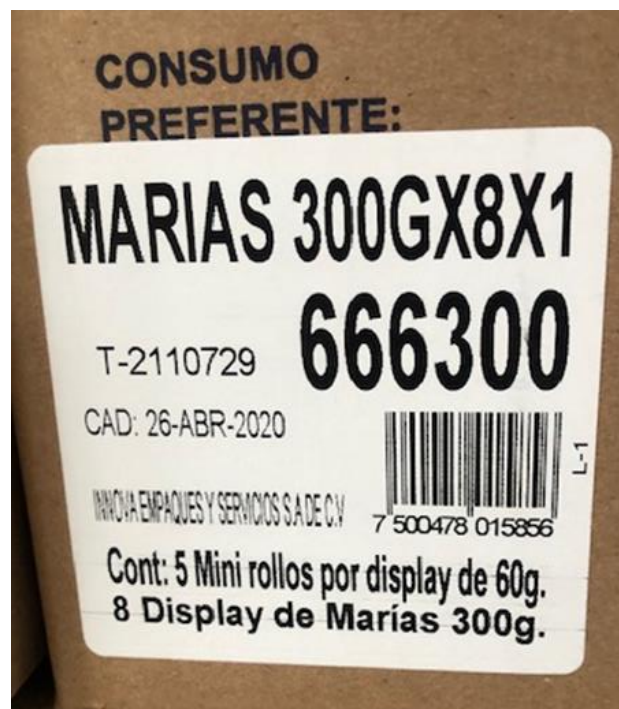
Codificado de Display:

- Se coloca la trazabilidad conforme a código de planta:  
**Rollo: 51VA 15299**  
**Display: T-2110729**  
**Caja: T-2110729**

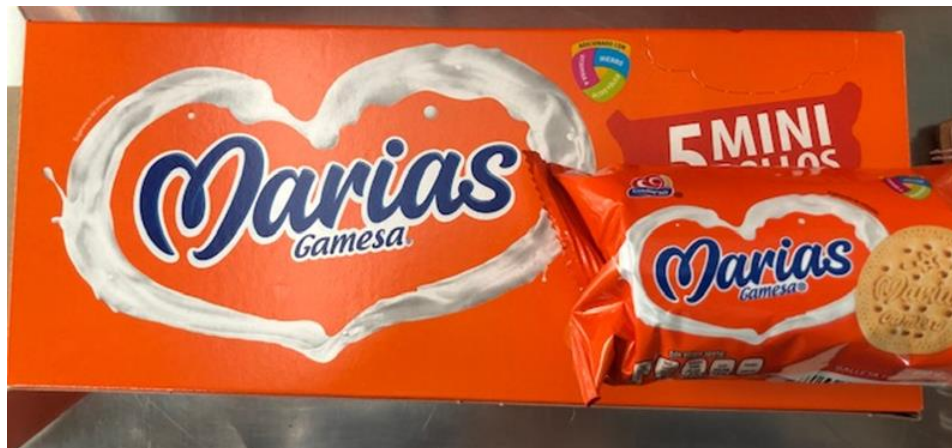
- Con base en la especificación cada display tiene 5 rollos de galleta

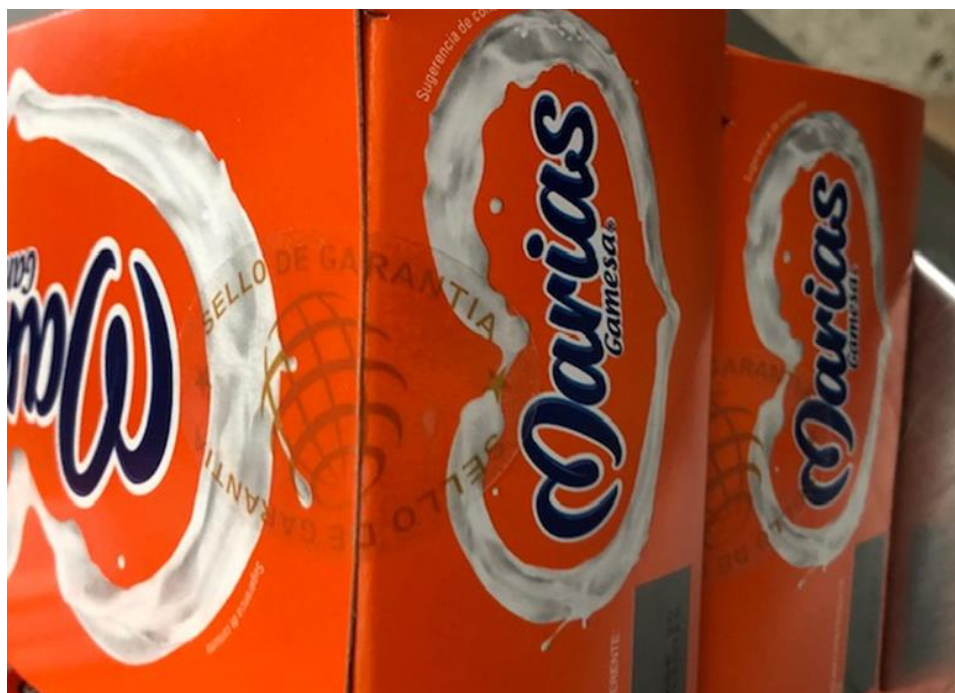
- Se coloca sello de seguridad

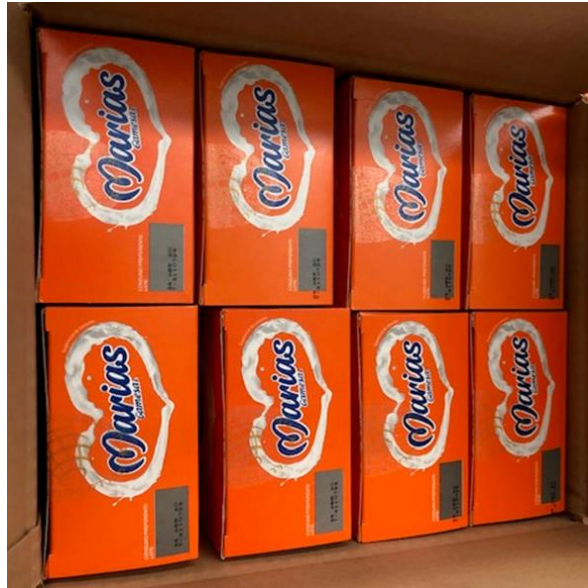
- El acomodo de display por caja son 8

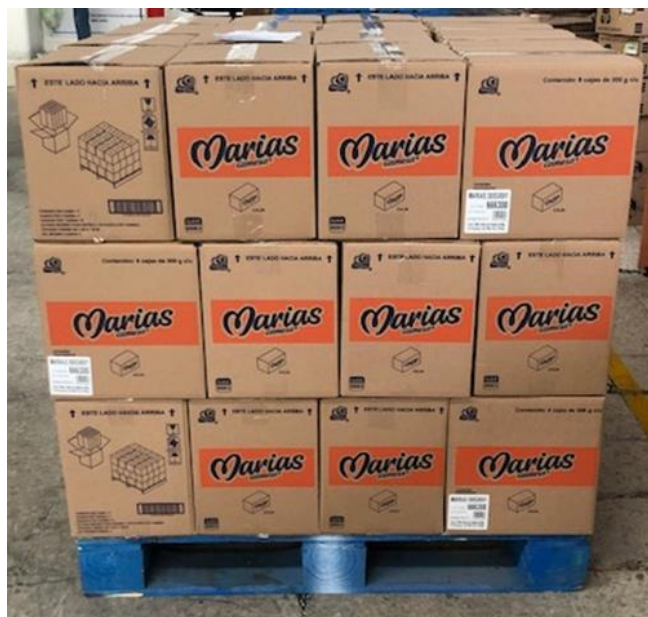
- La tarima tiene una estiba de 17 cajas por cama y 3 camas por tarima
- Se emplya de forma manual:

8 vueltas en la parte inferior  
6 vueltas en la parte media  
8 vueltas en la parte superior

Se usa Tarima Chep

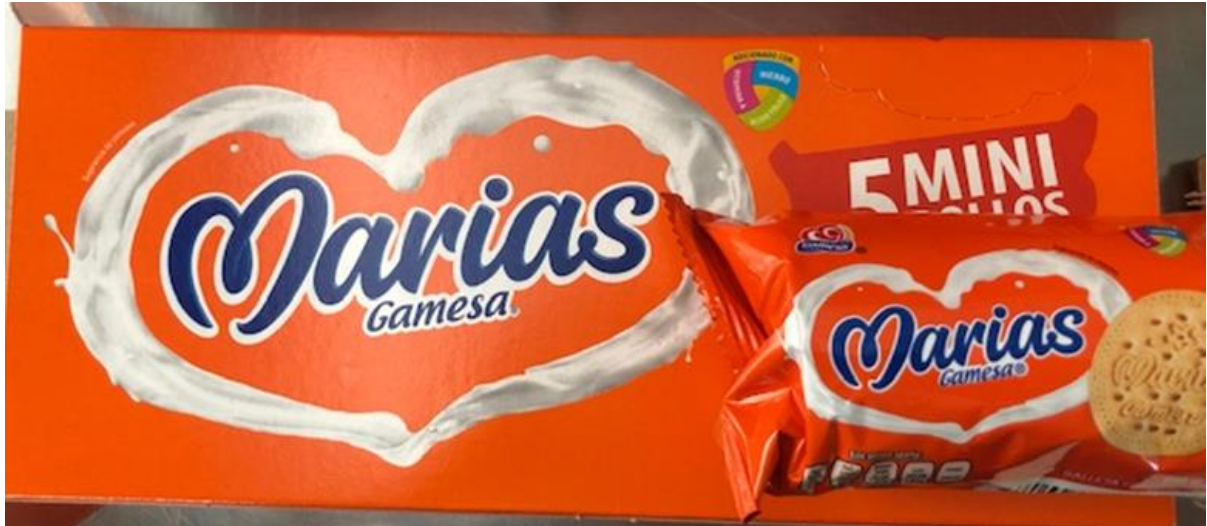
### Anexo 1

- El ME del rollo es nueva imagen **Anexo 1**
- Durante la maquila se encontraron lotificados fuera del área designada, se ajustó el cabezal de la máquina lotificadora **Anexo 2**
- El arranque se realizó en línea de doble proceso de maquilas.
